## ПРОТОКОЛ ОТ ПЪРВОНАЧАЛНО ИЗПИТВАНЕ НА ТИПА НА ПРОДУКТ

№ ИТТ-09.47 / 25.01.2010 г.

**Наименование на продукта:** Прозорец от PVC петкамерни профили система "VIVAPLAST 7500"

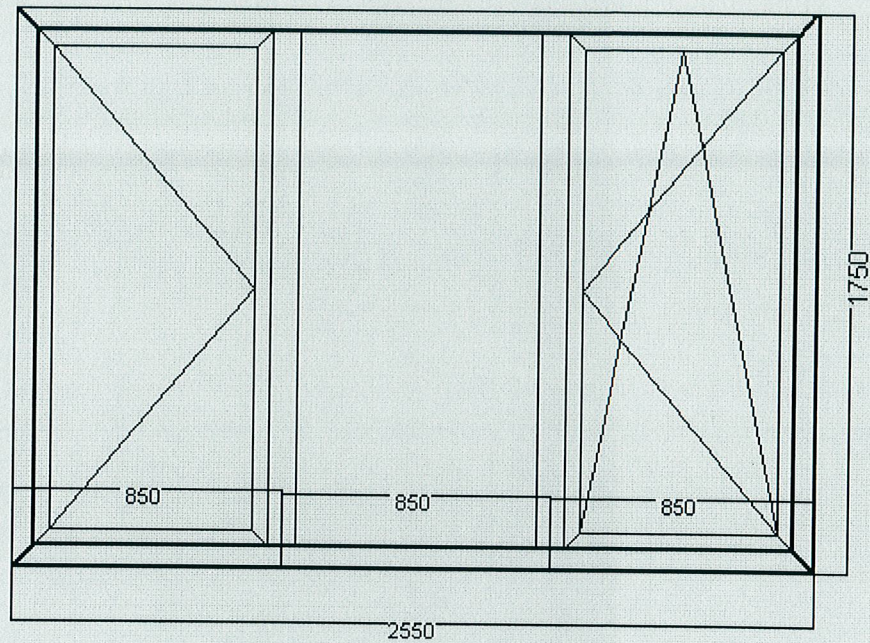
ПОГЛЕД ОТВЪТРЕ

**Описание на изпитвания образец:** Прозорец с една неотваряема, една еднопоскостно и една двупоскостно отваряема части от PVC петкамерни профили система “VIVAPLAST 7500” с:

- габаритни размери – 2550/1750 mm;
- остъкляване – стъклопакет с обща дебелина 24 mm (4/16/4) от едно безцветно флоатно стъкло и едно нискоемисионно стъкло, процент на остъкляване – 69,2 %;
- използвани PVC профили:
  - каса – 75030;
  - крила – 75040;
  - кемпфер (делител) – 75050;
  - стъклодържател – 75090;
- усилващи метални профили:
  - каса – 26/30/26\_5;
  - крила – 26/30/26\_5;
  - кемпфер (делител) – 26/30/26\_5;
- уплътнения – TPV уплътнител;
- обков – „Roto Sil”.

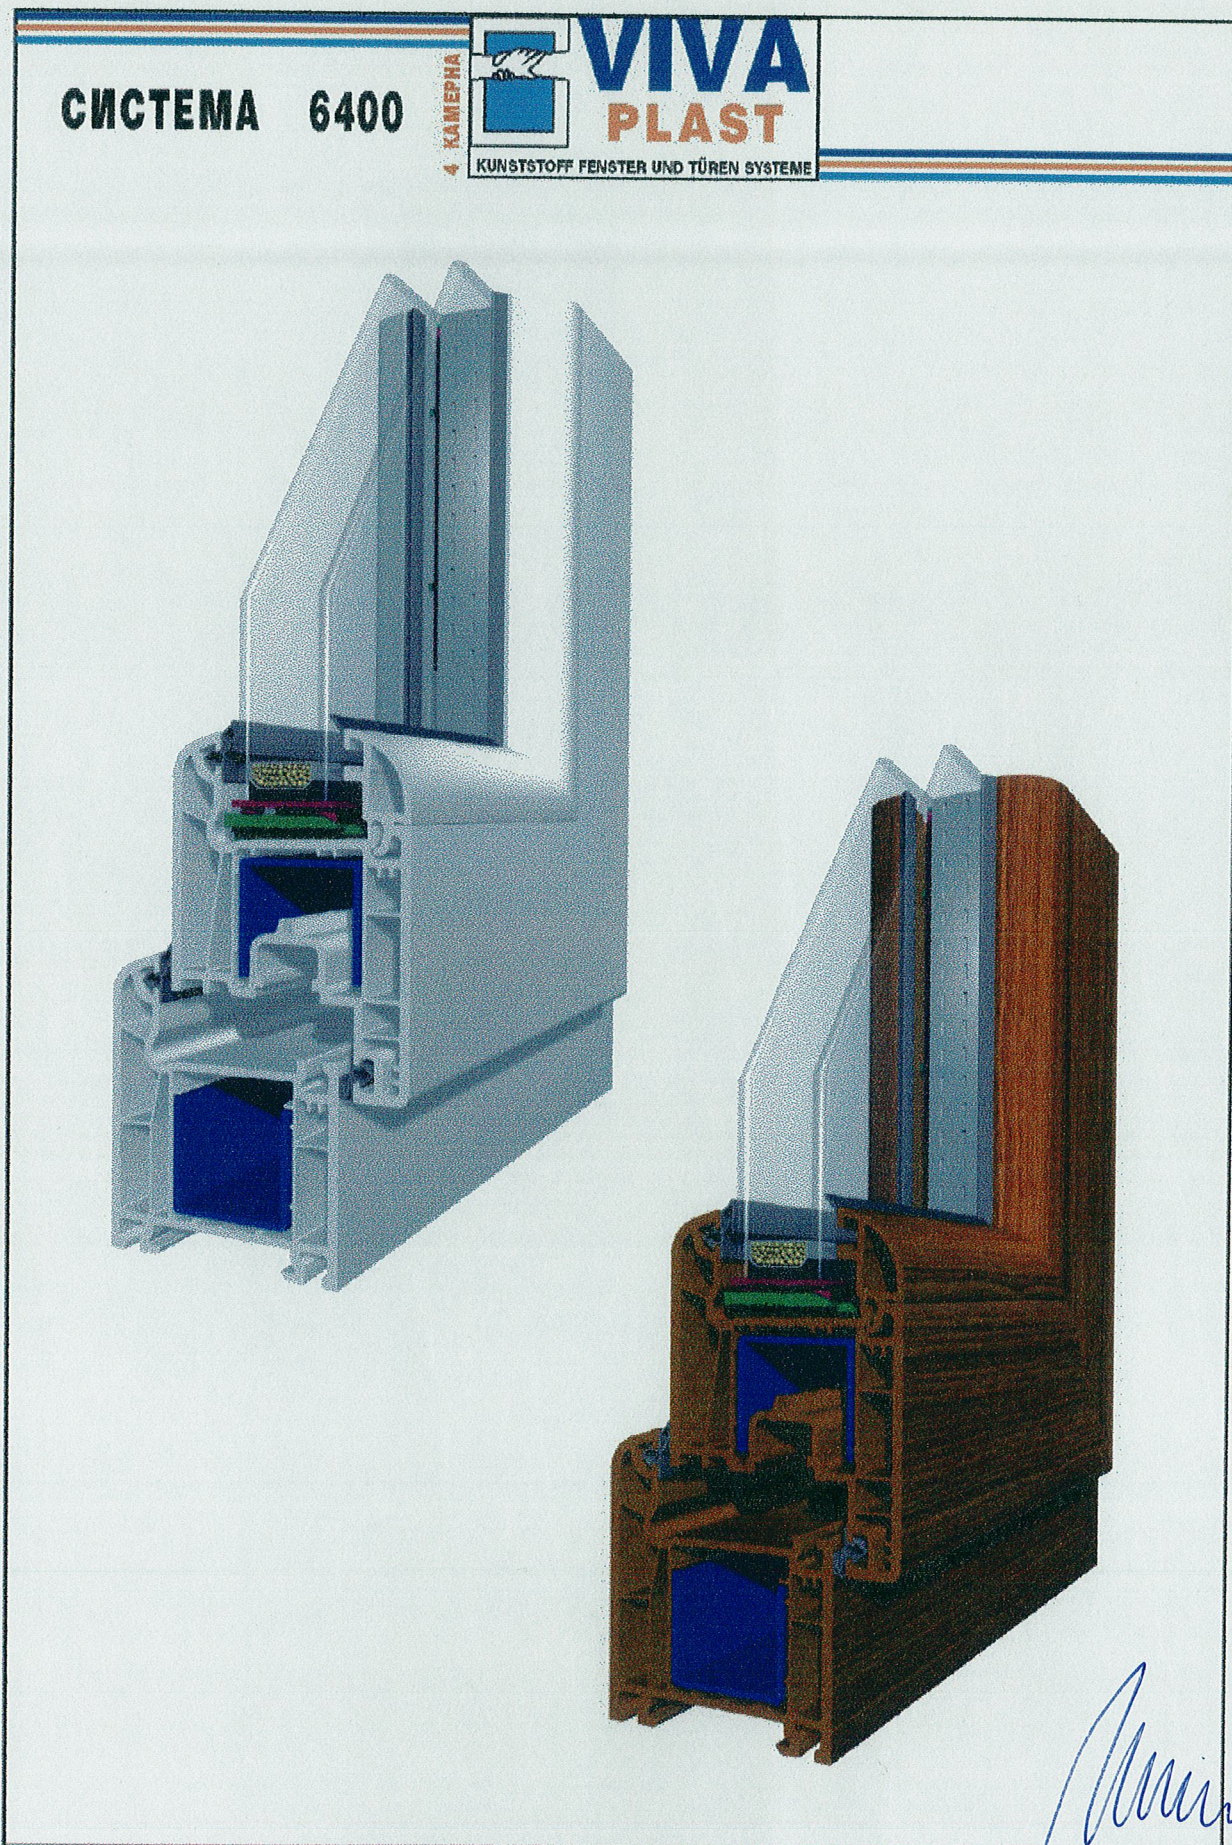
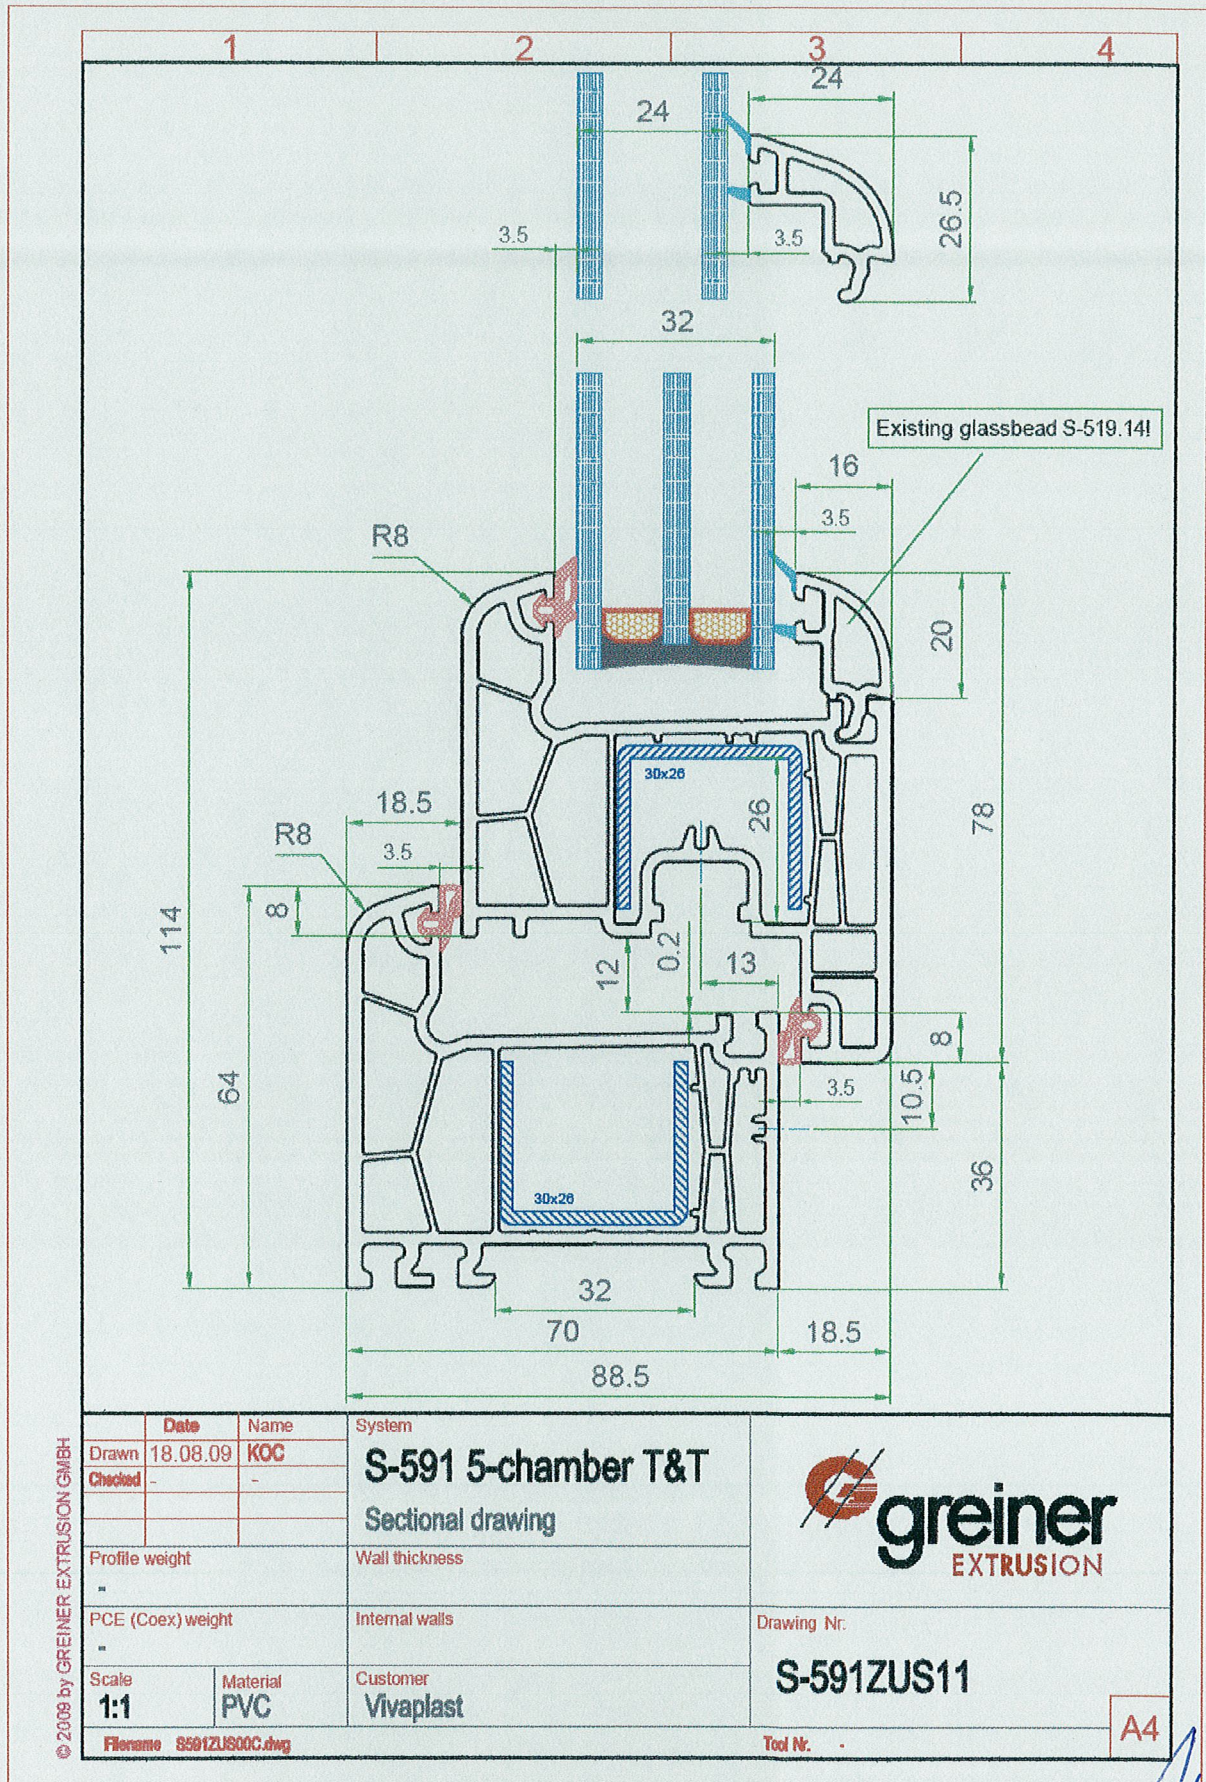
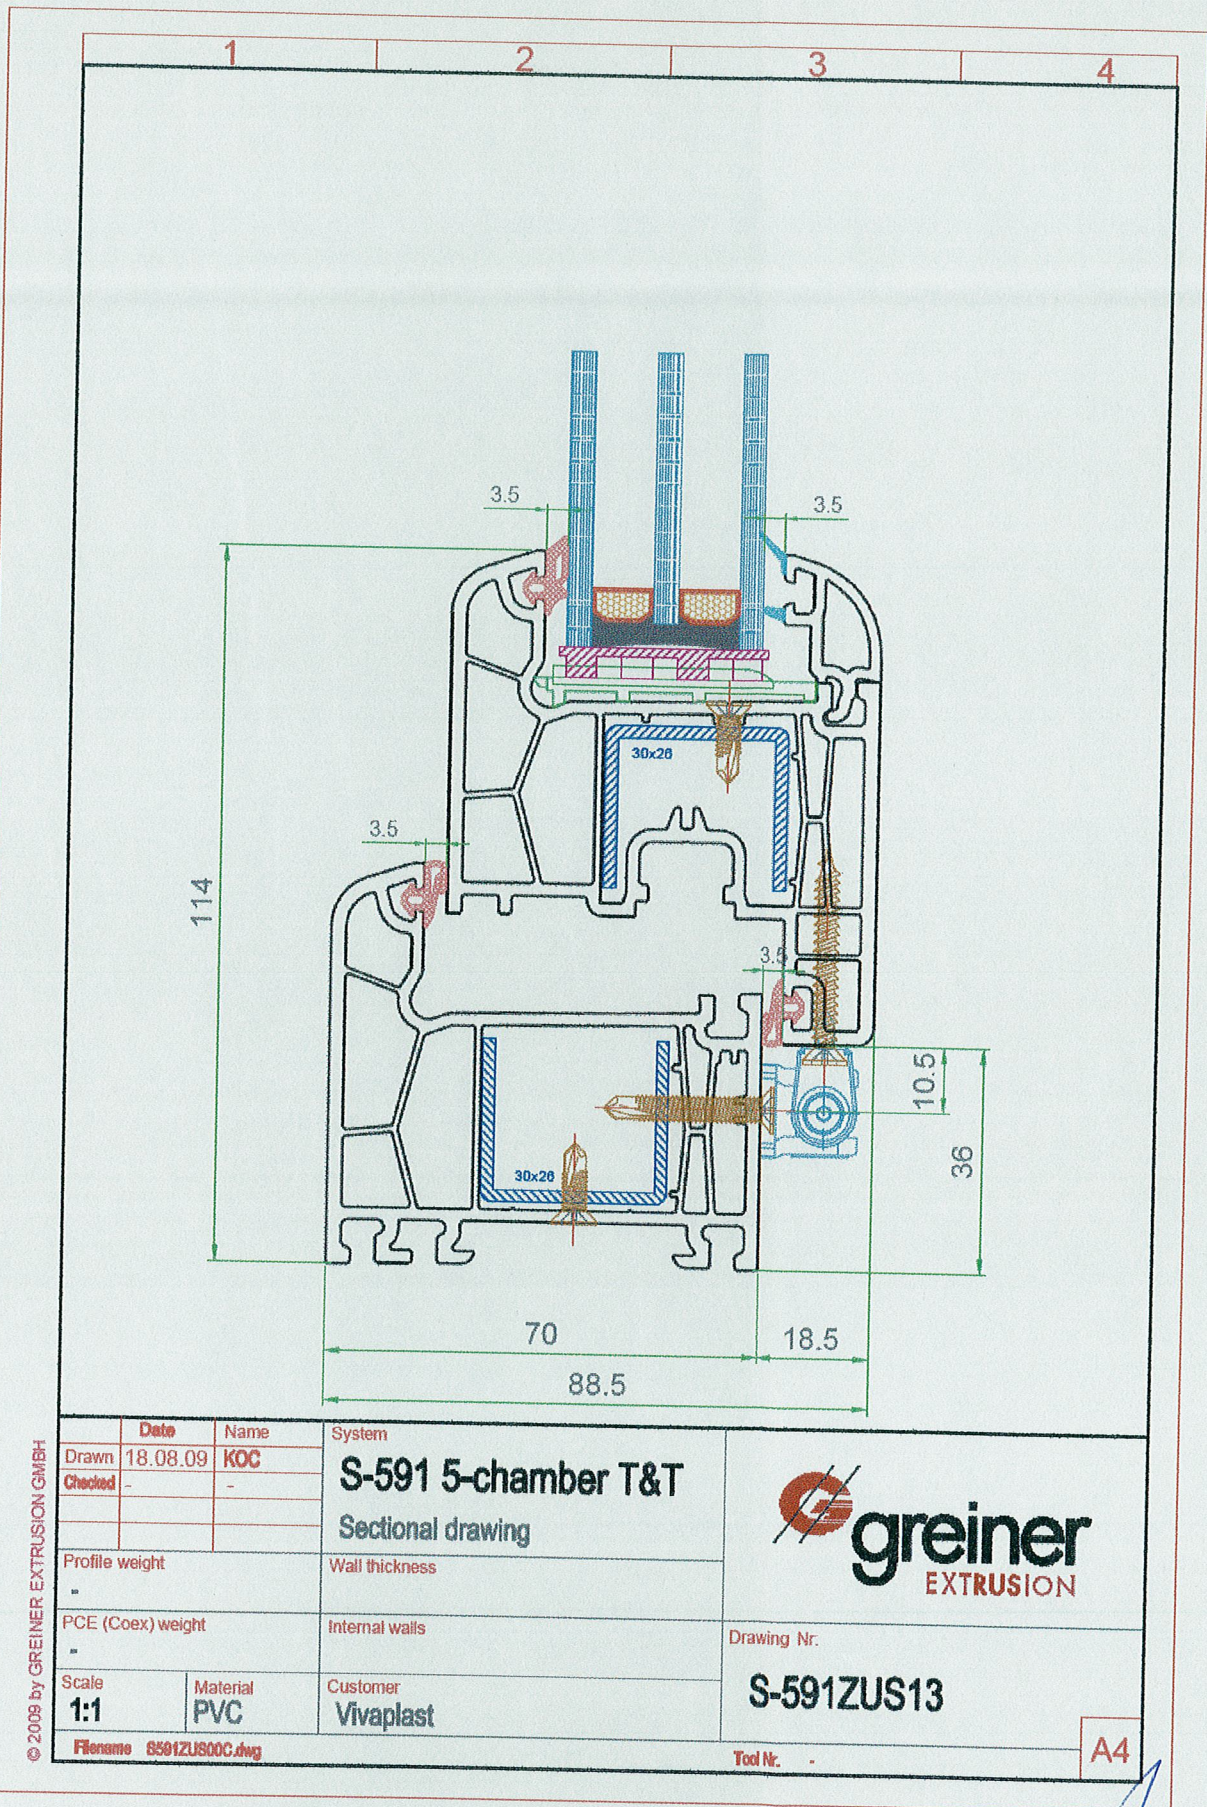
Date	Name	System
Drawn	18.08.09	KOC	<b>S-591 5-chamber T&amp;T</b>
Checked	-	-	
Profile weight			Wall thickness
PCE (Coex) weight			Internal walls
Scale	Material	Customer	Drawing Nr.
<b>1:1</b>	<b>PVC</b>	<b>Vivaplast</b>	<b>S-591ZUS13</b>
Filename S591ZUS00C.dwg			Tool Nr. -

*Забележка:* Подробни чертежи за изпитвания образец са показани на стр. от 6 до 9.

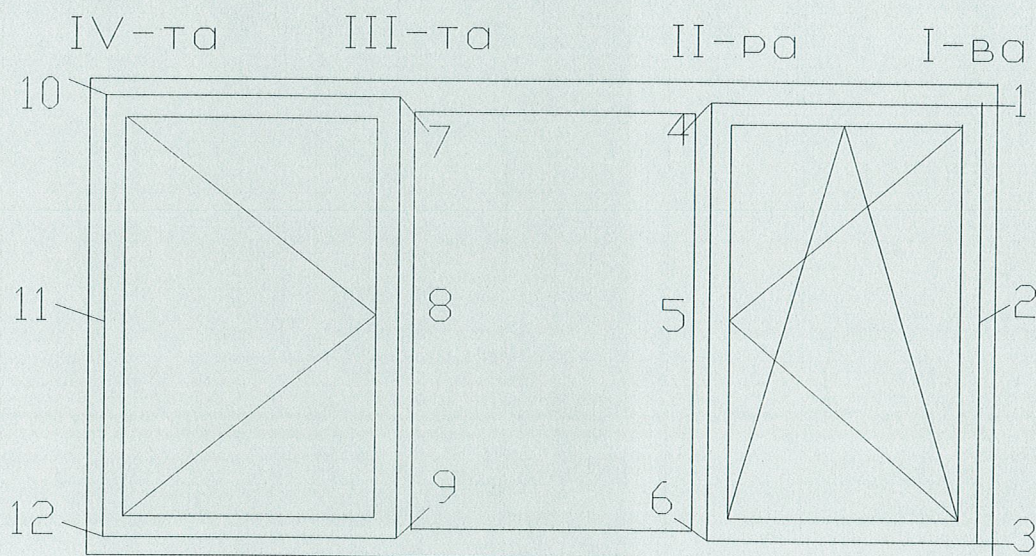
Измерването на деформациите (преместванията) на линейните елементи по височина на крилата на прозореца е извършено с помощта на часовникови индикатори за преместване тип TGL 7682 (производство на SUHL - Германия) с точност до 0,01 mm.

Схема на разполагане на часовниковите индикатори

1.1	Деформации (f) на крилото спрямо рамката при натоварване от вятър: - I-ва вертикална ос (т.2); - II-ра вертикална ос (т.5); - III-ра вертикална ос (т.8); - IV-ра вертикална ос (т.11).	mm mm mm mm		P = ± 400 Pa +0,72 / -0,68 +3,28 / -3,14 +3,25 / -3,67 +0,69 / -0,74	P = 400 Pa и f < 1/300 L < ±5,33 < ±5,33 < ±5,33 < ±5,33

Разлика в налягането между камерата и външната страна на прозореца, Ра	I-ва вертикална ос		
	f (f <sub>ост.</sub> ) в т.1, mm	f (f <sub>ост.</sub> ) в т.2, mm	f (f <sub>ост.</sub> ) в т.3, mm
+400 / -400	+0,15 / -0,15 (+0,01/-0,04)	+0,90 / -0,87 (+0,14/-0,19)	+0,21 / -0,23 (0,00/-0,04)
+800 / -800	+0,31 / -0,29 (+0,01/-0,02)	+2,07 / -1,63 (+0,19/-0,14)	+0,53 / -0,42 (0,00/-0,03)
	II-ра вертикална ос		
	f (f <sub>ост.</sub> ) в т.4, mm	f (f <sub>ост.</sub> ) в т.5, mm	f (f <sub>ост.</sub> ) в т.6, mm
+400 / -400	+1,15 / -0,97 (+0,12/-0,15)	+4,30 / -4,04 (+0,30/-0,33)	+0,88 / -0,82 (+0,08/-0,08)
+800 / -800	+2,49 / -1,82 (+0,06/-0,07)	+5,24 / -7,96 (+0,03/-0,18)	+0,39 / -1,68 (+0,04/-0,04)
	III-та вертикална ос		
	f (f <sub>ост.</sub> ) в т.7, mm	f (f <sub>ост.</sub> ) в т.8, mm	f (f <sub>ост.</sub> ) в т.9, mm
+400 / -400	+1,11 / -1,04 (+0,10/-0,18)	+4,33 / -4,19 (+0,27/-0,37)	+1,05 / -1,04 (+0,09/-0,14)

+800 / -800	+2,41 / -1,90 (0,00/-0,10)	+8,62 / -8,25 (+0,24/-0,22)	+2,10 / -2,07 (+0,09/-0,09)
	IV-та вертикална ос		
	f (f <sub>ост.</sub> ) в т.10, mm	f (f <sub>ост.</sub> ) в т.11, mm	f (f <sub>ост.</sub> ) в т.12, mm
+400 / -400	+0,20 / -0,25 (0,00/-0,05)	+0,87 / -0,98 (+0,06/-0,27)	+0,16 / -0,22 (0,00/-0,05)
+800 / -800	+0,60 / -0,58 (+0,05/-0,08)	+2,21 / -0,78 (+0,11/-0,18)	+0,32 / -0,44 (+0,01/-0,04)

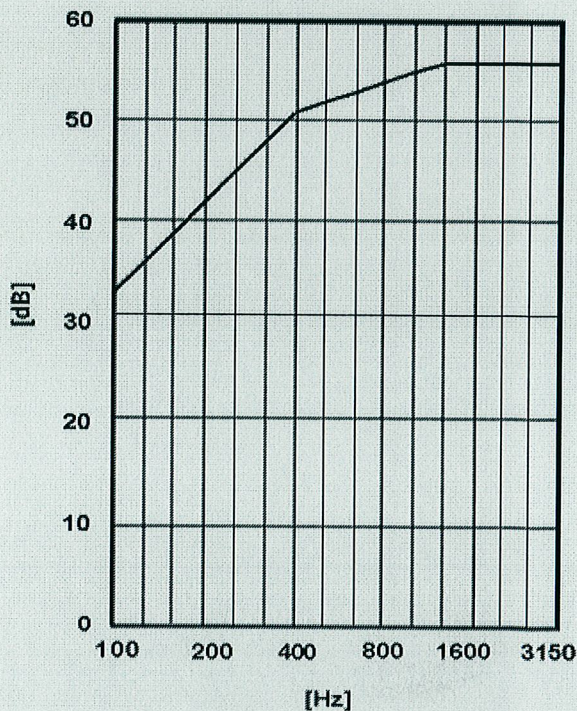
f, Hz	100	125	160	200	250	315	400	500	630	800	1000	1250	1600	2000	2500	3150
R, dB	20,4	20,1	18,5	18,6	18,5	22,9	24,8	30,8	32,6	36,4	37,2	38,8	37,6	37,7	34,9	31,5

**ПРЕТЕГЛЕН ИНДЕКС НА ИЗОЛАЦИЯ ОТ ВЪЗДУШЕН ШУМ**

$R_w (C; C_{tr}) = 32 (-2; -5)\text{ dB}$

№ по ред	Показател	Мерна единица	Метод за изпитване	Резултат от изпитването	Изискване съгласно техническа спецификация
1	2	3	4	5	6
1.	Изоляция от въздушен шум* - Претеглен индекс на изоляция от въздушен шум, $R_w (C; C_{tr})$ **	dB	БДС EN ISO 140-3	32 (-2; -5)	-
* Подробните резултати от изпитването са дадени в Приложение 5.					
** Претегленият индекс на изоляция от въздушен шум, $R_w (C; C_{tr})$ dB, се определя съгласно БДС EN ISO 717-1.

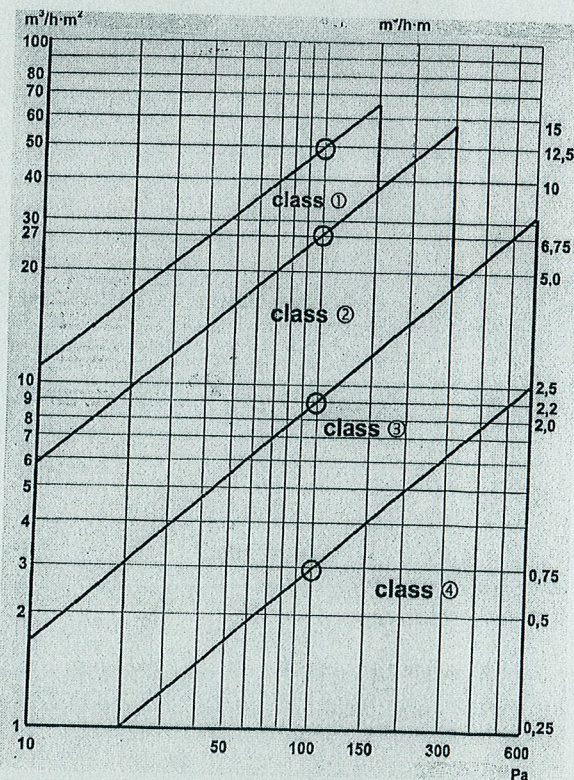
Класификация

P, Pa	50	100	150	200	250	300	400	500	600
V, m <sup>3</sup> /h	0,10	0,10	0,10	0,00	0,20	0,00	0,10	0,00	5,60
V <sub>l</sub> , m <sup>3</sup> /hm	0,03	0,02	0,02	0,00	0,04	0,00	0,03	0,00	1,35
V <sub>w</sub> , m <sup>3</sup> /hm <sup>2</sup>	0,05	0,02	0,02	0,03	0,02	0,00	0,02	0,00	1,34

Въздухопропускливост – класификация на прозореца по:

- обща площ – клас 4;
- дължина на отваряеми фуги – клас 4.

№ по ред	Показател	Мерна единица	Метод за изпитване	Резултат от изпитването	Изискване съгласно техническа спецификация
1	2	3	4	5	6
2.	Въздухопропускливост *	клас	БДС EN 1026	4	БДС EN 12207 Изискванията са дадени в Приложение 6 на протокола.
* Подробните резултати от изпитването са дадени в Приложение 6.
