ПРОТОКОЛ

ОТ ОПРЕДЕЛЯНЕ

НА ТИПА НА ПРОДУКТ

№ PTD-17.8 / 30.05.2017 г.

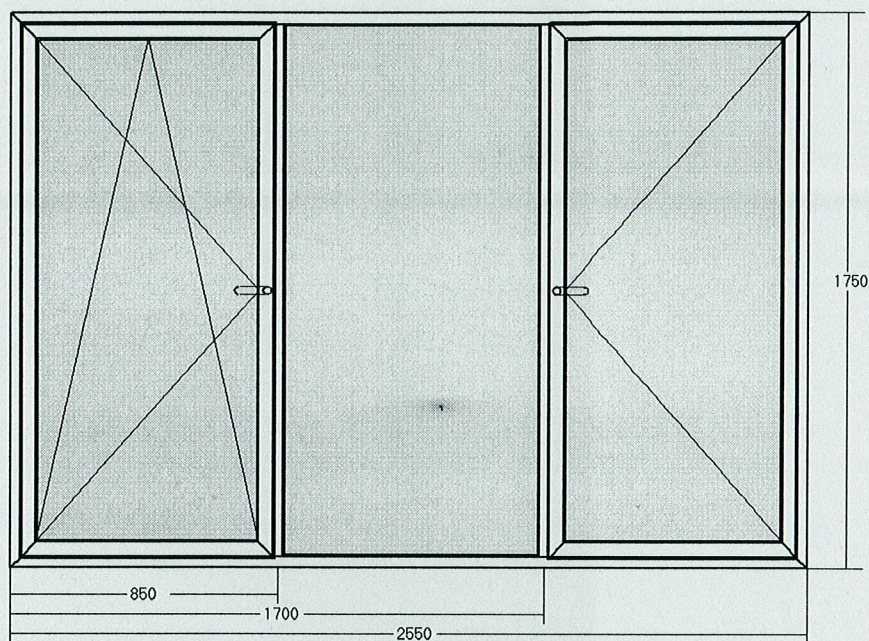
ПОГЛЕД ОТВЪН

Описание на изпитвания образец: Прозорец с една неотваряема, една еднопоскостно и една двупоскостно отваряеми части с:

- габаритни размери – 1750/2550 mm;
- остъкляване – стъклопакет: Glass 1: 4 mm LowE – outside; Frame 1: 15,56 mm Alu Argon; Glass 2: 4 mm clear; Frame 2: 15,56 mm Alu Argon; Glass 3: 4 * 4S – inside)
- използвани Al профили:
 - каса – 87030;
 - крило – 87040;
 - делител – 87050;
 - стъклодържател – 63090;

Забележка: Подробни чертежи за изпитвания образец са показани на стр. 6 и стр. 7.

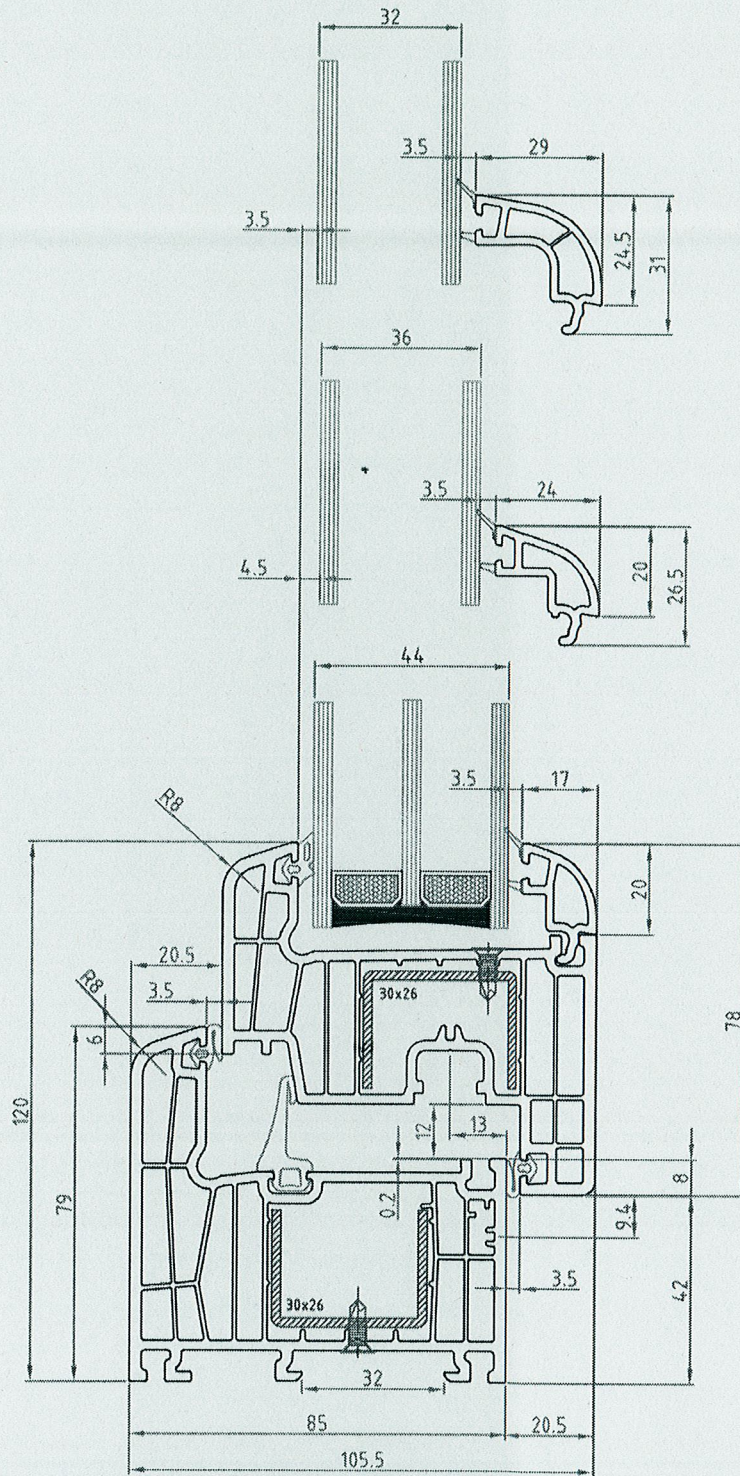
gezeichnet	Datum 01.06.2017	Name/DW MoDi	
Maßstab 1:1	Vivaplast System 85		Zeichnungs - Nr. vivKatalog-b
Lage

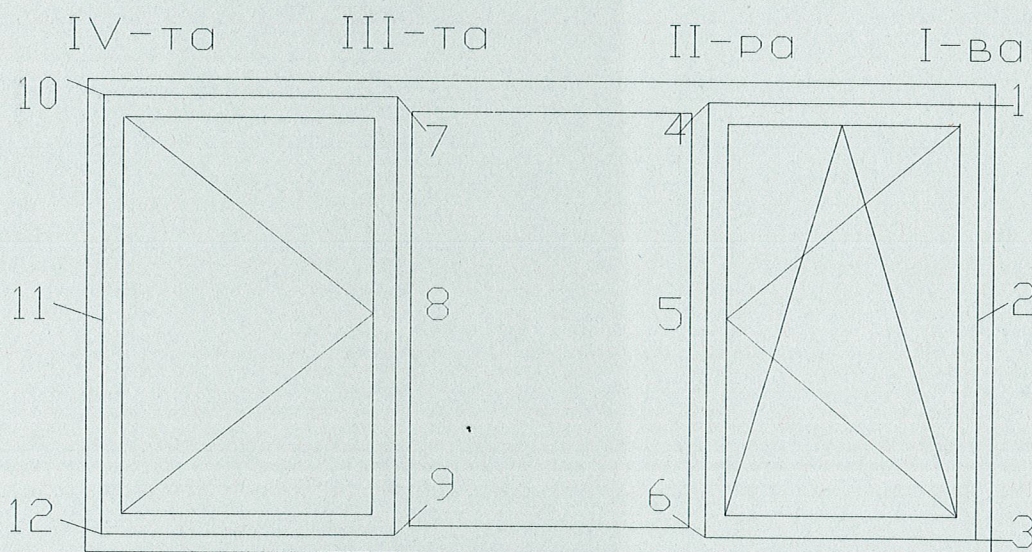
Измерването на деформациите (преместванията) на линейните елементи по височина на крилата на прозореца е извършено с помощта на часовникови индикатори за преместване тип TGL 7682 (производство на SUHL - Германия) с точност до 0,01 mm.

Схема на разполагане на часовниковите индикатори

Разлика в налягането между камерата и външната страна на прозореца, Ра	I-ва вертикална ос		
	f (f _{ост.}) в т.1, мм	f (f _{ост.}) в т.2, мм	f (f _{ост.}) в т.3, мм
+400 / -400	+0,20 / -0,24 (0,00 / -0,06)	+0,47 / -0,41 (+0,02 / -0,05)	+0,14 / -0,14 (0,00 / -0,02)
+800 / -800	+0,22 / -0,45 (+0,03 / -0,12)	+1,28 / -0,91 (+0,10 / -0,15)	+0,12 / -0,35 (+0,06 / -0,07)
	II-ра вертикална ос		
	f (f _{ост.}) в т.4, мм	f (f _{ост.}) в т.5, мм	f (f _{ост.}) в т.6, мм
+400 / -400	+0,72 / -0,67 (+0,08 / -0,11)	+2,02 / -1,88 (+0,16 / -0,22)	+0,92 / -0,79 (+0,13 / -0,13)
+800 / -800	+1,16 / -1,46 (+0,48 / -0,28)	+4,70 / -4,13 (+0,64 / -0,52)	+1,20 / -1,84 (+0,29 / -0,31)
	III-та вертикална ос		
	f (f _{ост.}) в т.7, мм	f (f _{ост.}) в т.8, мм	f (f _{ост.}) в т.9, мм
+400 / -400	+0,97 / -0,78 (+0,14 / -0,12)	+2,21 / -1,97 (+0,22 / -0,19)	+1,11 / -0,91 (+0,17 / -0,14)
+800 / -800	+2,18 / -1,80 (+0,24 / -0,28)	+4,58 / -4,20 (+0,33 / -0,36)	+2,45 / -1,95 (+0,30 / -0,31)

IV-та вертикална ос		
	f (f _{ост.}) в т.10, мм	f (f _{ост.}) в т.11, мм	f (f _{ост.}) в т.12, мм
+400 / -400	+0,07 / -0,06 (+0,01 / -0,01)	+0,47 / -0,40 (+0,04 / -0,05)	+0,19 / -0,17 (+0,03 / -0,02)
+800 / -800	+0,18 / -0,14 (+0,02 / -0,02)	+1,10 / -0,80 (+0,09 / -0,09)	+0,43 / -0,37 (+0,04 / -0,04)

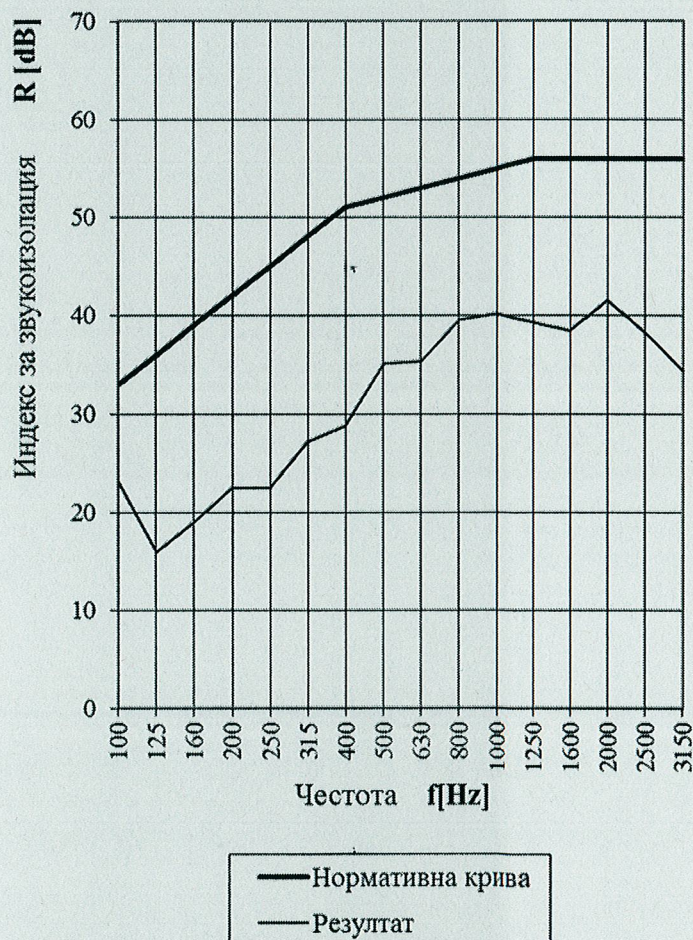
f, Hz	100	125	160	200	250	315	400	500	630	800	1000	1250	1600	2000	2500	3150
R, dB	23,1	16,0	19,1	22,5	22,5	27,2	28,8	35,1	35,4	39,5	40,2	39,2	38,4	41,5	38,2	34,3

ПРЕТЕГЛЕН ИНДЕКС НА ИЗОЛАЦИЯ ОТ ВЪЗДУШЕН ШУМ

$R_w (C; C_{tr}) = 35 (-2; -5)\text{ dB}$

- температура на въздуха в камерите $t = 23\text{ }^{\circ}\text{C}$; влажност – 62 %;
- камера високо ниво $V = 170\text{ m}^3$;
- камера ниско ниво $V = 119\text{ m}^3$;
- запълваща стена с $R_w = 50\text{ dB}$;
- акустична апаратура на фирма “Брюел и Кер” - Дания:
 - анализатор за строителна акустика тип 4418;
 - микрофон тип 4166;
 - микрофонен предусилвател тип 2916;
 - източник на шум тип 4224.

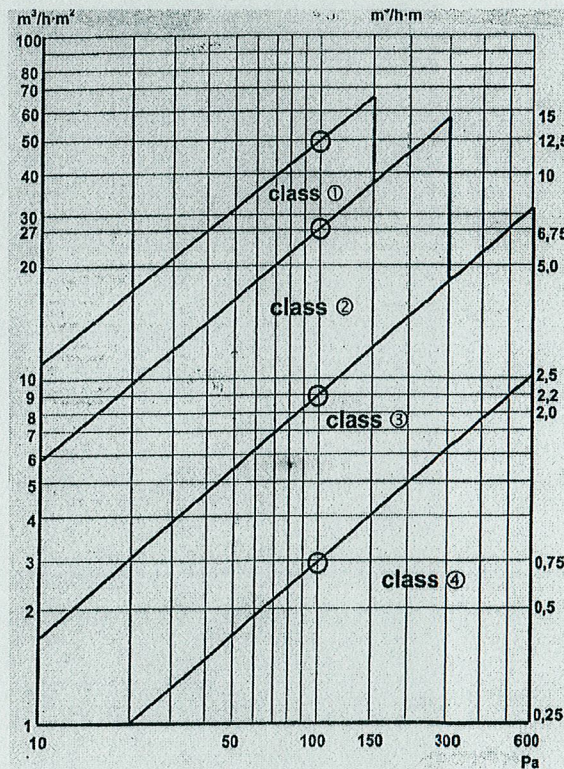
P, Pa	50	100	150	200	250	300	400	500	600
V, m ³ /h	0,50	0,70	0,80	0,60	0,60	0,10	2,10	9,70	5,50
V _l , m ³ /hm	0,04	0,06	0,08	0,09	0,10	0,12	0,22	1,00	0,60
V _w , m ³ /hm ²	0,09	0,08	0,14	0,18	0,18	0,25	0,45	2,20	1,30

Графика на зависимостта между относителната въздухопроницаемост и изпитвателното налягане

- обща площ – клас 4;
- дължина на отваряеми фуги – клас 4.
